Effect van erosiebestrijdingsmaatregelen in deelbekken Melsterbeek systematisch gemeten

Om de intense bodemerosie en de frequente water- en modderoverlast in het deelbekken van de Melsterbeek te beperken, werden ruim 30 damconstructies en ongeveer 85 ha grasbufferstroken en grasgangen aangelegd in het landbouwgebied. In samenwerking met het departement Geografie van de UCL en de dienst Land en Bodembescherming van de Vlaamse overheid startte de Watering van Sint-Truiden in 2002 een monitoringsprogramma om de effecten van deze maatregelen systematisch te meten. De resultaten van de monitoring tonen duidelijk aan dat de aanleg van grasbufferstroken, grasgangen en aarden damconstructies op strategische plaatsen op akkerpercelen, kan leiden tot een zeer sterke afname van de aanvoer van ge rodeerd sediment naar woonkernen en waterlopen. Graszones en damconstructies zijn bovendien ideale slibvangen. In gebieden met frequente ravijnvorming in de droge valleities, kan de aanleg van een grasgang of -baan het bodemverlies met liefst 75 % reduceren. Metingen tonen bovendien aan dat piekafvoeren van afstromend water uit kleine stroomgebiedjes met 60 % worden gereduceerd. Uit neerslaggegevens

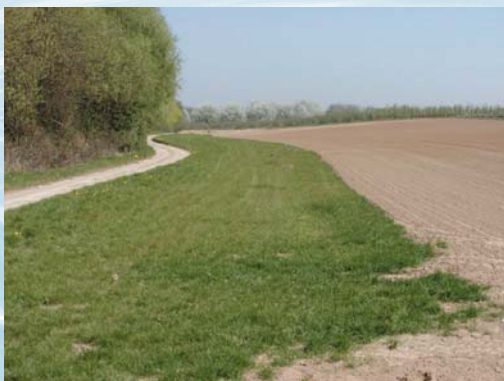
Foto 1 : Grasbufferstrook onderaan perceel (dwars op helling van perceel)

wordt meestal een onderscheid gemaakt tussen grasbufferstroken en grasgangen. Een grasbufferstrook ligt dwars op de stroomrichting van het afstromend water (foto 1), een grasgang (of ook grasbaan) daarentegen, volgt de stroomrichting van het water (foto 2). De breedte van de grasbufferstroken varieert van 9 tot 21 m. De grasgangen zijn meestal 12 tot 30 m breed. Damconstructies met een knelpijp, verstevigde overloopzone en opvang- en bezinkingszone (zgn. erosiepoel) worden aangelegd op plaatsen waar veel afstromend water samenkomt (foto 3). De hoogte van de damconstructies varieert tussen 0.5 en 1.75 m boven maaiveld. Deze dammen zijn in eerste instantie slibvangen, maar kunnen eveneens dienst doen als tijdelijke buffers voor het teveel aan afstromend water. Door percelen niet-kerend te bewerken kan er meer regenwater de grond indringen. Hierdoor zal er minder regenwater afstromen zodat ook de bodemerosie beperkt wordt. Via deze maatregelen wordt getracht om bodemerosie op de akkers te beperken en water- en modderstromen naar de dorpskernen

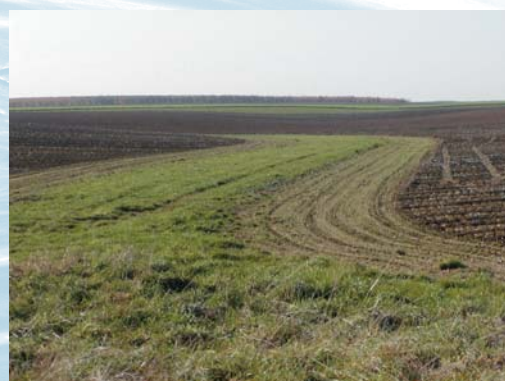
Foto 2 : Grasgang (of grasbaan) in zone met geconcentreerde afstroming.

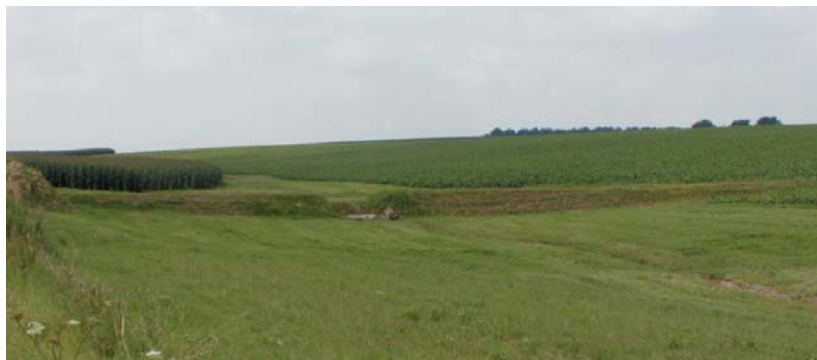
Foto 3 : Damconstructie in de Heulen Gracht.

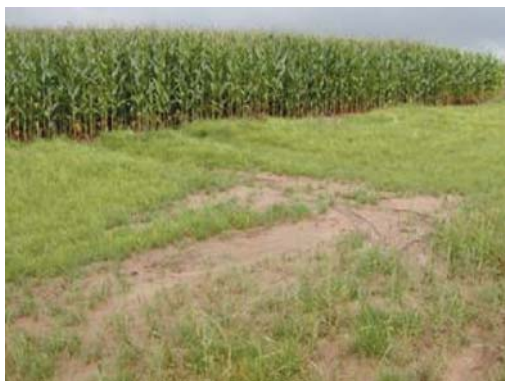
Foto 4 : Sedimentatie van geërodeerd sediment in grasbufferstrook (Gelinden, 2003)

Grasbufferstroken worden aangelegd dwars op de helling van een perceel. De breedte van deze stroken varieert tussen 9 en 21 m. Grasbufferstroken onderaan, of tussen, akkerpercelen, moeten het afstromend water afremmen waardoor het meer tijd krijgt om in de grond te dringen. Op die manier vermindert de erosieve kracht van het water. Bodemdeeltjes (sediment) die door het water meegevoerd worden, blijven achter in de grasstroken. Bovendien zorgen de wortels van het gras dat de bodem beter vastgehouden wordt en beter bestand is tegen erosie. Uit foto 4 en 5 blijkt

alvast duidelijk dat grasbufferstroken heel wat sediment, losgemaakt door bodemerrosie op het perceel zelf, kunnen opvangen. Ook worden er geen erosiekanalen waargenomen in de grasbufferstroken.

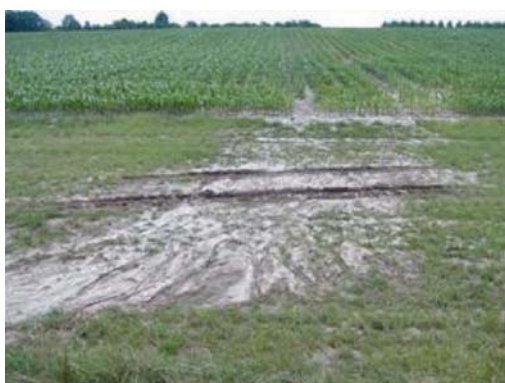
Foto 5 : Intense sedimentatie van geërodeerd sediment in grasbufferstrook onderaan perceel (Bevingen, 2006)

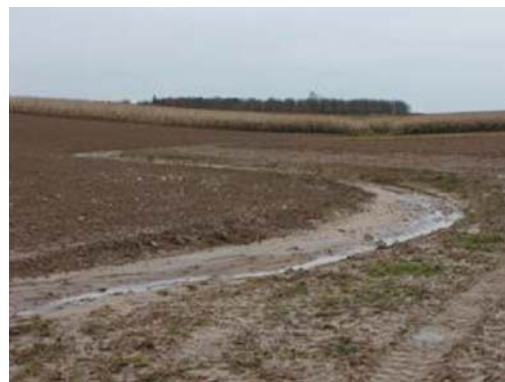
Foto 6 : Vorming van erosiekanaal in vallei van de Heulen Gracht (situatie 2001)

In de zones waar het afstromend water geconcentreerd afstroomt (bijv. in droge valleien), worden grasgangen of grasbanen aangelegd. Grasgangen volgen dus de stroomrichting van het water en vertragen het afstromend water, waardoor de uitschurende kracht van het afstromend water wordt gebroken. Bovendien moet de wortelmat van het gras de bodem beter vasthouden. Daarnaast moet een grasgang of grasbaan ook fungeren als sedimentvang. Hierdoor daalt het risico op ravijnvorming (d.i. diepe en brede erosiekanalen) in de droge valleien. Een grasgang is meestal 12 tot 30 m breed. De terreinwaarnemingen tonen inderdaad aan dat grasbanen in staat zijn om intense ravijnerosie te verhinderen (foto 6 & 7). Op plaatsen waar voorheen steeds erosiekanalen ontstaan, is na de aanleg van een grasbaan geen erosie meer waargenomen. En dit ondanks de soms belangrijke hoeveelheden afstromend water dat over deze grasbanen stroomt (foto 7).

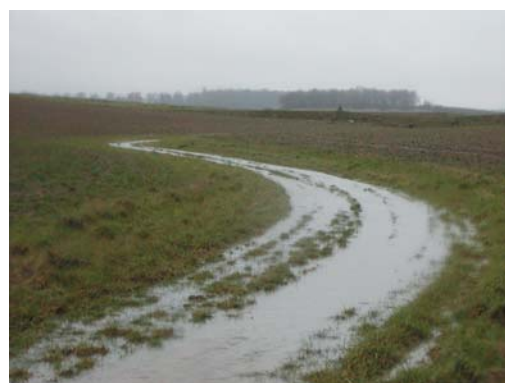
Foto 7 : Dezelfde locatie als foto 1, maar na aanleg van grasbaan (situatie 2006)

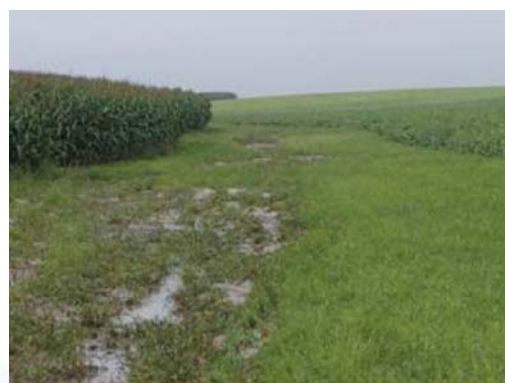
Foto 8 : Belangrijke sedimentatie van opwaarts geërodeerd bodemmateriaal in grasbaan (of grasgang) (Heulen Gracht, 2003)

Uit de observaties blijkt tevens dat de snelheid waarmee het afstromend water door de grasbaan stroomt aanzienlijk lager is dan deze in erosiekanalen. Tot slot stelden we vast dat grasbanen heel wat sediment opvangen (foto 8).

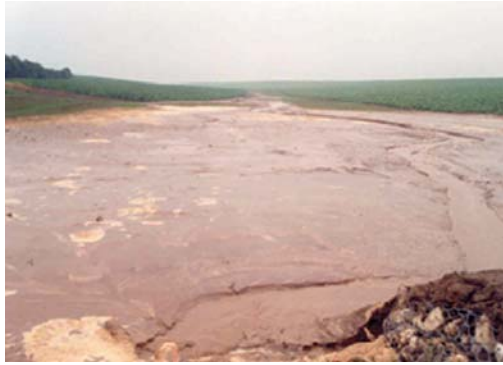
Foto 9 : Aanzienlijke sedimentatie in opvangzone net stroomopwaarts van damconstructie (Heulen Gracht, 2002).

Damconstructies met knelpijp en opvangzones (erosiepoel) zijn in de eerste plaats bedoeld voor het opvangen van modderstromen. Het meegevoerde sediment, afkomstig van hoger gelegen akkerpercelen, moet in de opvangzone bezinken. Daarnaast moeten damconstructies het afstromend water (tijdelijk) opvangen waardoor de piekafvoer naar de lager gelegen woonkernen zullen afnemen. De terreinobservaties tonen inderdaad aan dat damconstructies ideale sedimentvangers zijn (foto 9). Daarnaast blijkt dat deze constructies ook zeer goede waterbuffers zijn (foto 10).

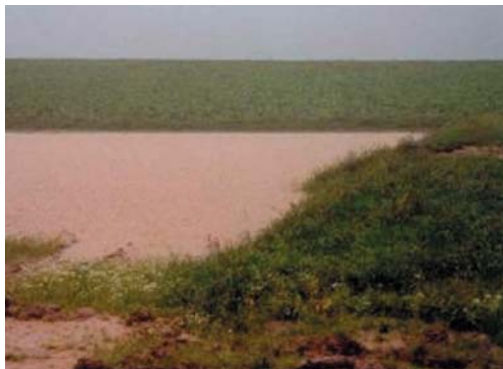
Foto 10 : Buffering van afstromend water in opvangzone net stroomopwaarts van damconstructie (Heulen Gracht, 2002).

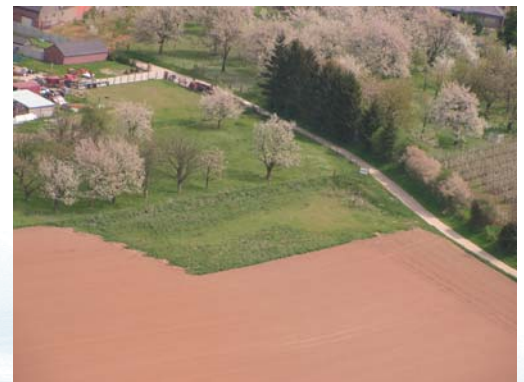
Foto 11 : Aanleg van aarden damconstructie met knelpijp en opvangzone moet woningen in Ovelingenstraat vrijwaren van modderstromen (toestand 2005)

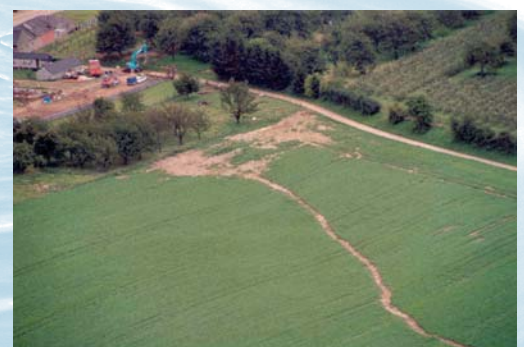
Foto 12 : Modderstromen bedreigen woningen in de Ovelingenstraat te Gelinden (toestand 2001)

Damconstructies met knelpijp en opvangzones doen eveneens dienst als tijdelijke buffer voor het teveel aan afstromend water. Deze buffers treden in werking wanneer er meer water afstroomt dan dat de knelpijp in de dam kan verwerken. Hoe heviger en langer de bui, hoe meer afstromend water, en hoe hoger de vulhoogte zal zijn. Via peillatten in de erosiepoelen kon de vulhoogte en het gebufferd volume worden opgevolgd voor de periode 2002-2006. De metingen bevestigen onze terreinobservaties, damconstructies zijn in staat om heel wat afstromend water op te vangen. De kleine damconstructie op foto 11 is 0.6 m hoog en heeft bij volledige vulling een statische buffercapaciteit van ongeveer 500 m³. Deze ingreep heeft reeds meerdere malen water- en modderstromen moeten opvangen (figuur 6). Als gevolg hiervan zijn de achtergelegen huizen de voorbije jaren minstens 2 keer gespaard gebleven van water- en modderoverlast (foto 12).

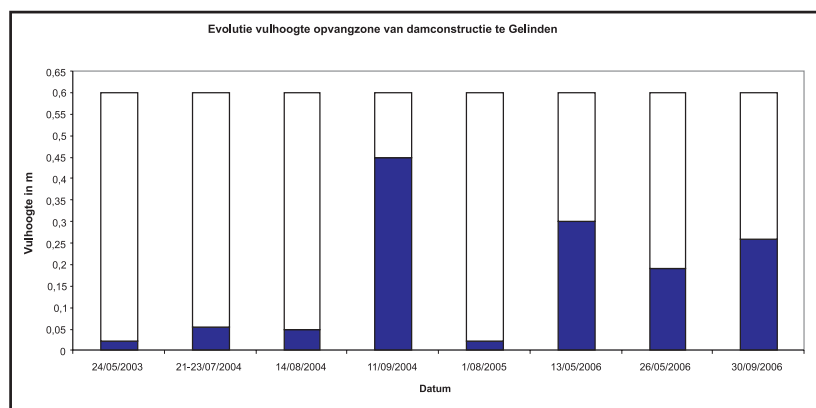
Figuur 6 : Evolutie van de vulhoogte van de opvangzone net stroomopwaarts van damconstructie (Ovelingenstraat te Gelinden). Maximale vulling komt overeen met een buffercapaciteit van ongeveer 500 m³.
