## Waterbuffer op de Katrienmeerbeek moet wateroverlast in Rummen (Geetbets) beperken

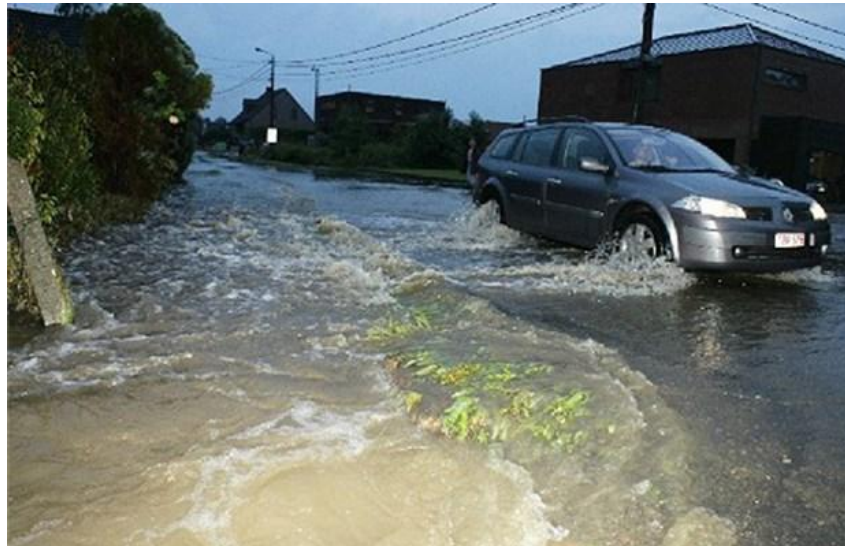
Foto 1 : waterstroom in straat tijdens onweer van 2 juni 2008  
(bron: Belang van Limburg)

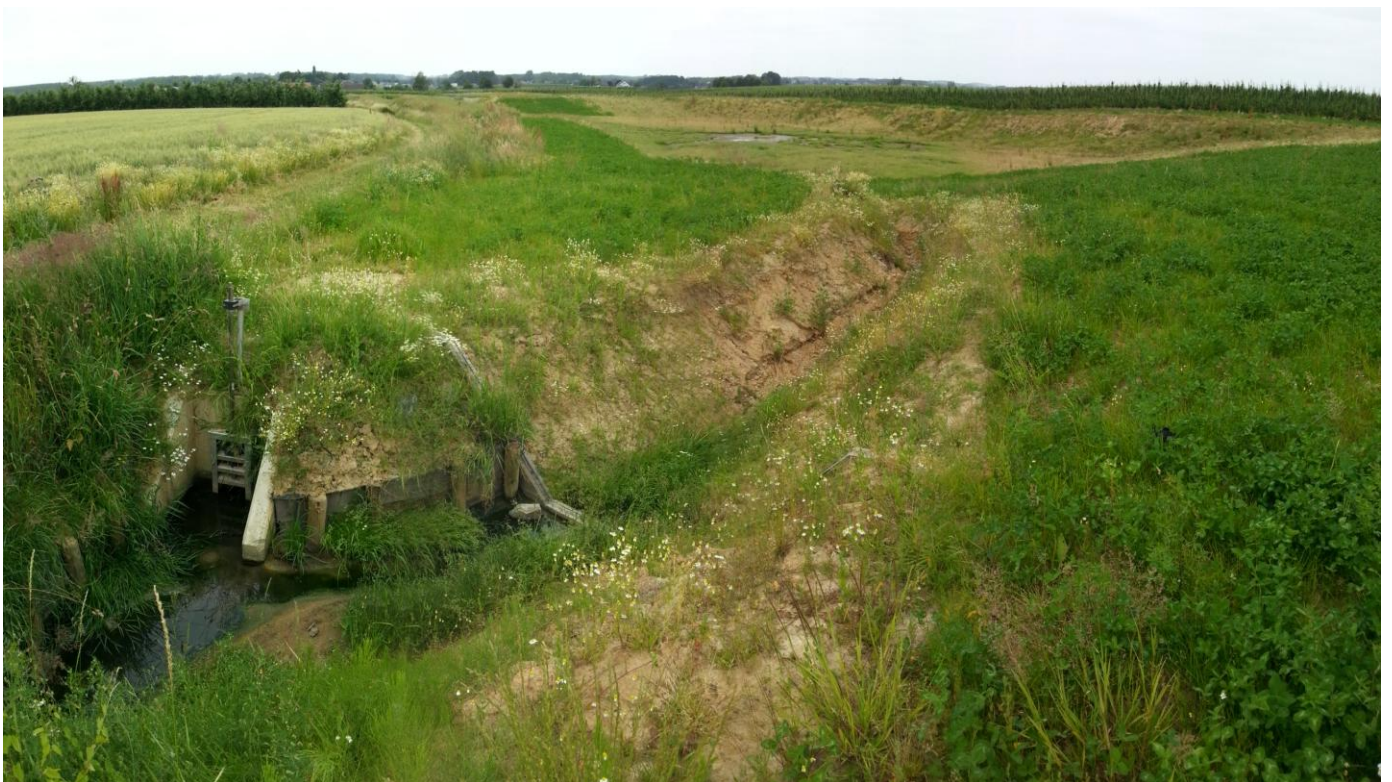
Foto 3 : Toestand na de werken; zicht op knijpconstructie op de Katrienmeerbeek en inloop naar bovenste bufferzone (foto genomen op zelfde locatie als foto 2).

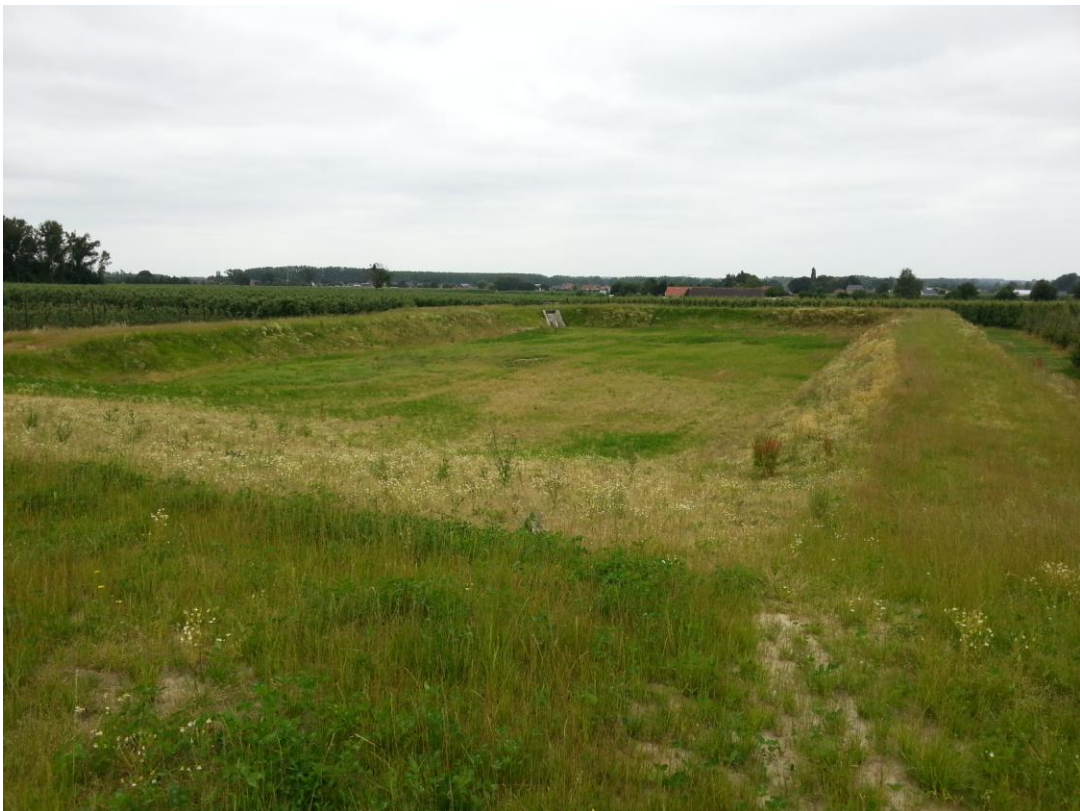
Foto 5 : Toestand na de werken; zicht op onderste bufferzone  
(foto genomen op zelfde locatie als foto 4)
