4^e Journée d'étude GISER – 6 mars 2015

Inondations boueuses : bilan provisoire et perspectives

L'expérience dans le bassin-versant de Melsterbeek (St.-Trond)

Karel Vandaele, Jo Lammens, Peter Priemen, Annelies Gorissen
Watering van Sint-Truiden / Provinciaal Steunpunt Land & Water

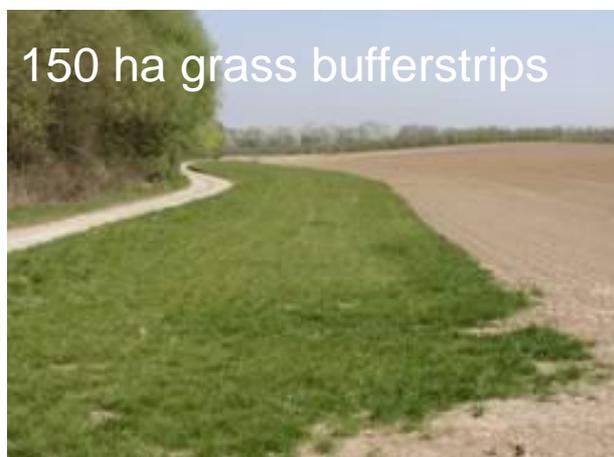
150 ha grass bufferstrips

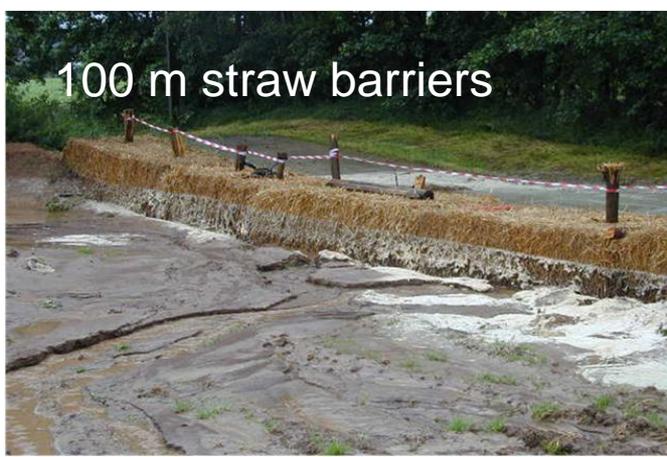
100 m straw barriers

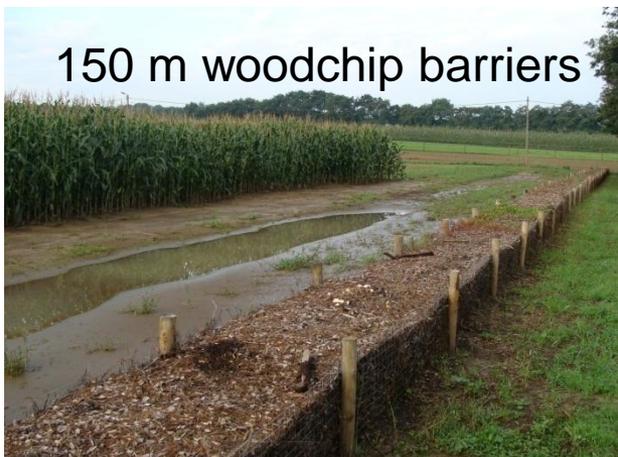
150 m woodchip barriers

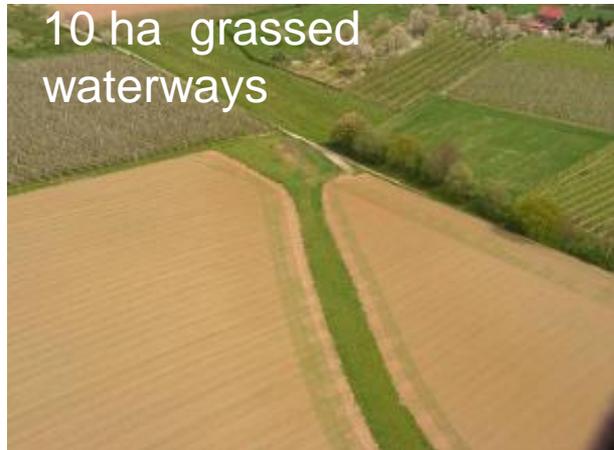
10 ha grassed waterways

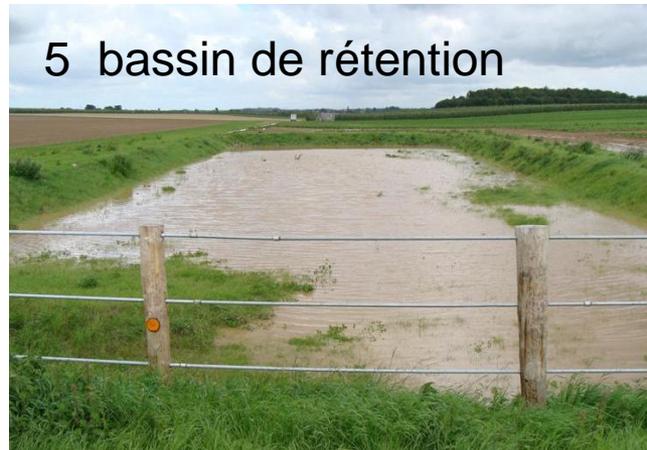
5 bassin de rétention

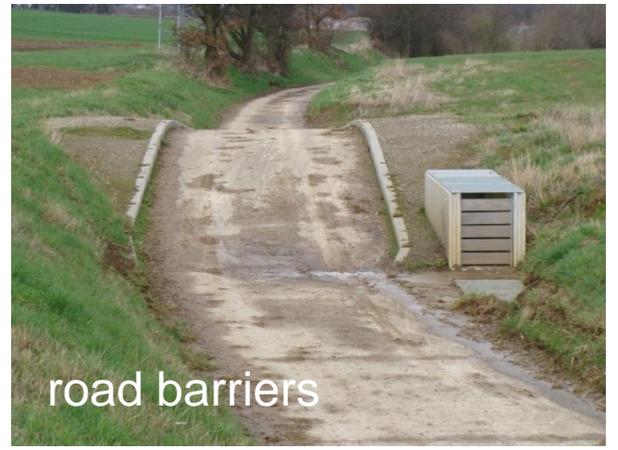
road barriers

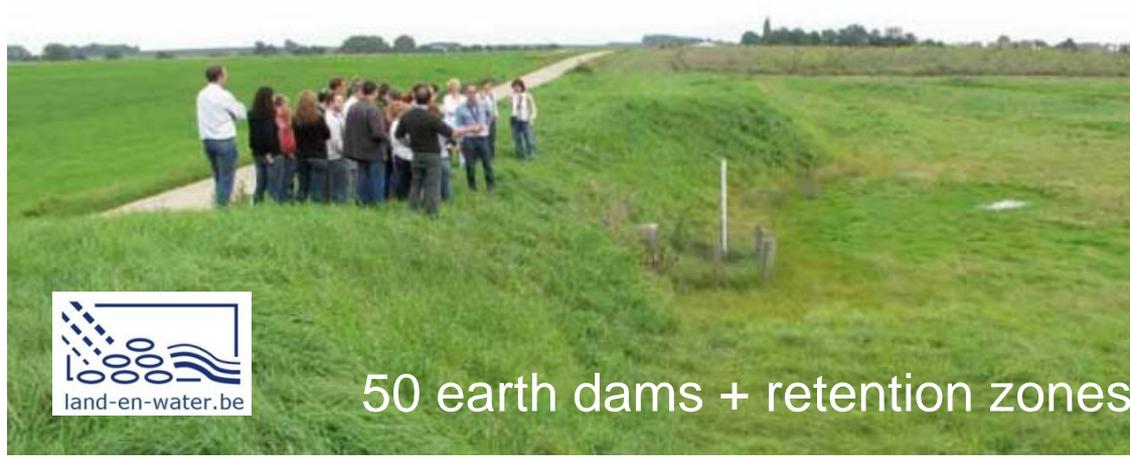
50 earth dams + retention zones

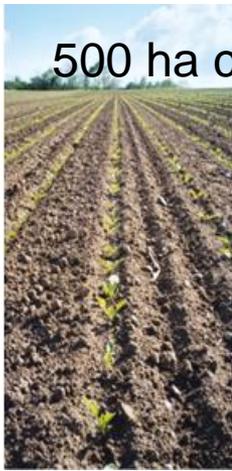
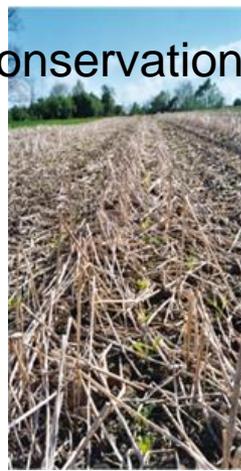
500 ha conservation tillage

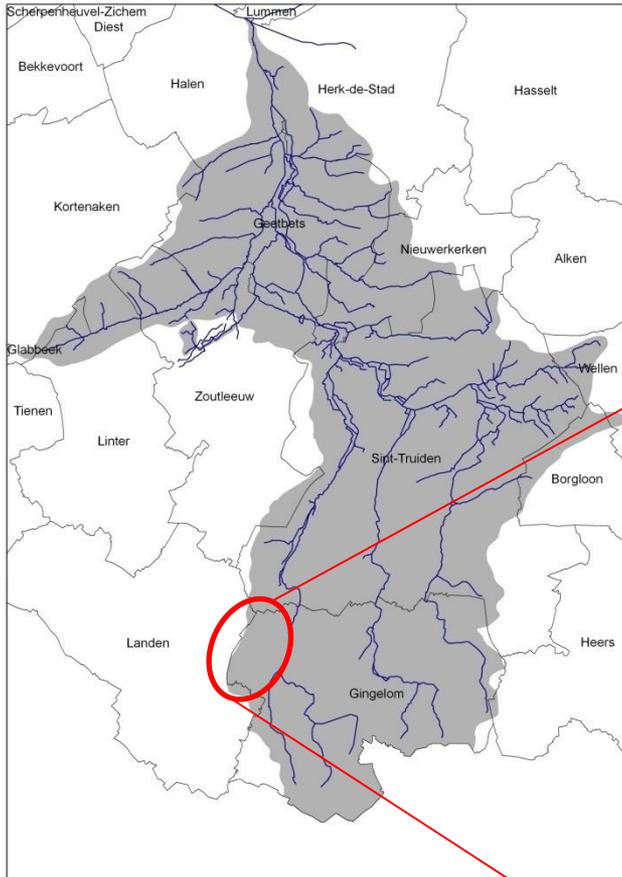
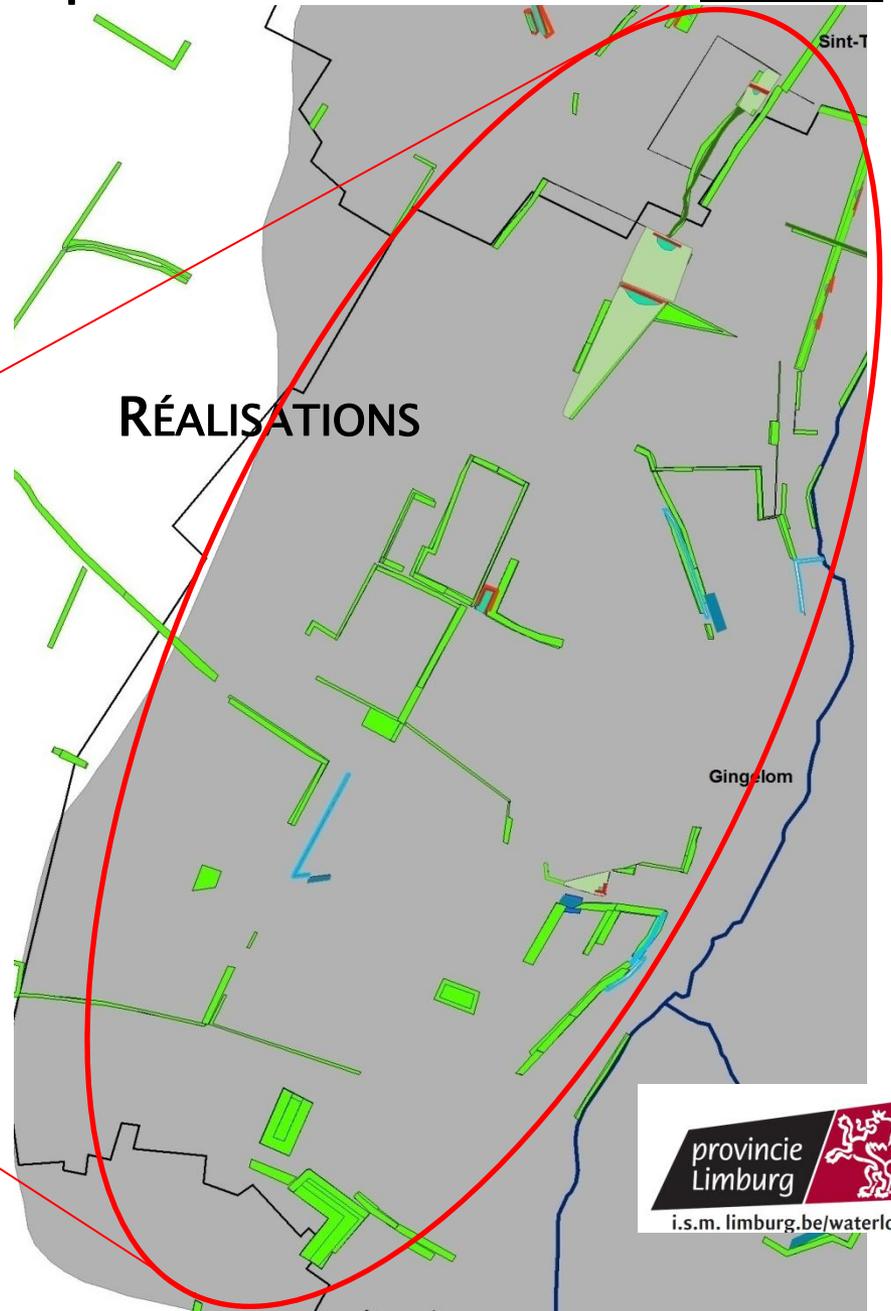
Efficacité réalisations

superficie bassin versant : 300 ha

Impact on runoff

N = 39

- Reduction of peak discharge per ha (- 69%)
- Reinfiltration for low- and moderate-intensity events (RC - 50%)
- Increase of runoff duration (+ 5 to 12 h)
- Increase of lag time (+ 75%)

Significant differences using a *t*-test !

Impact on erosion

N = 11

- Decrease of sediment discharge (- 93 %)
- No more concentrated erosion
- Erosion = interrill phenomenon

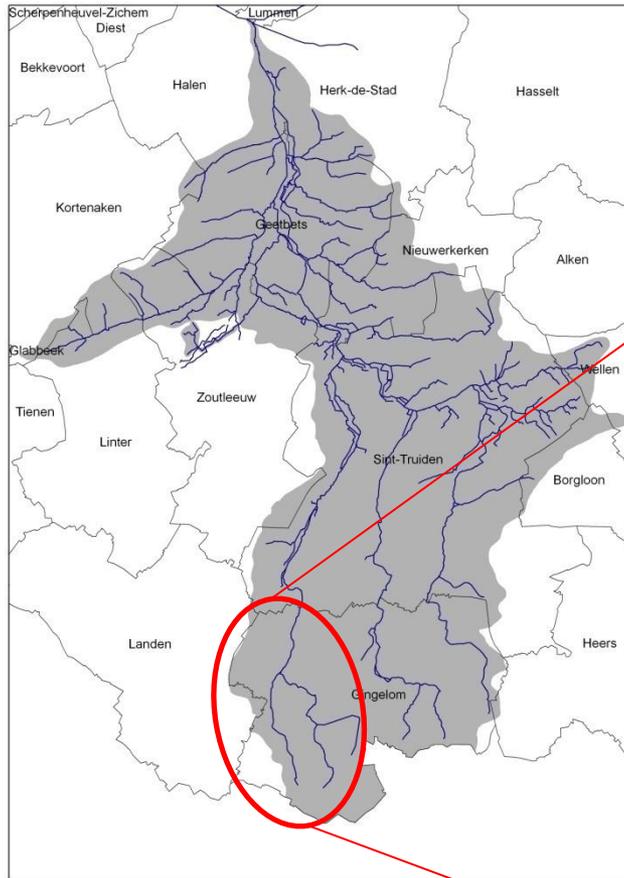
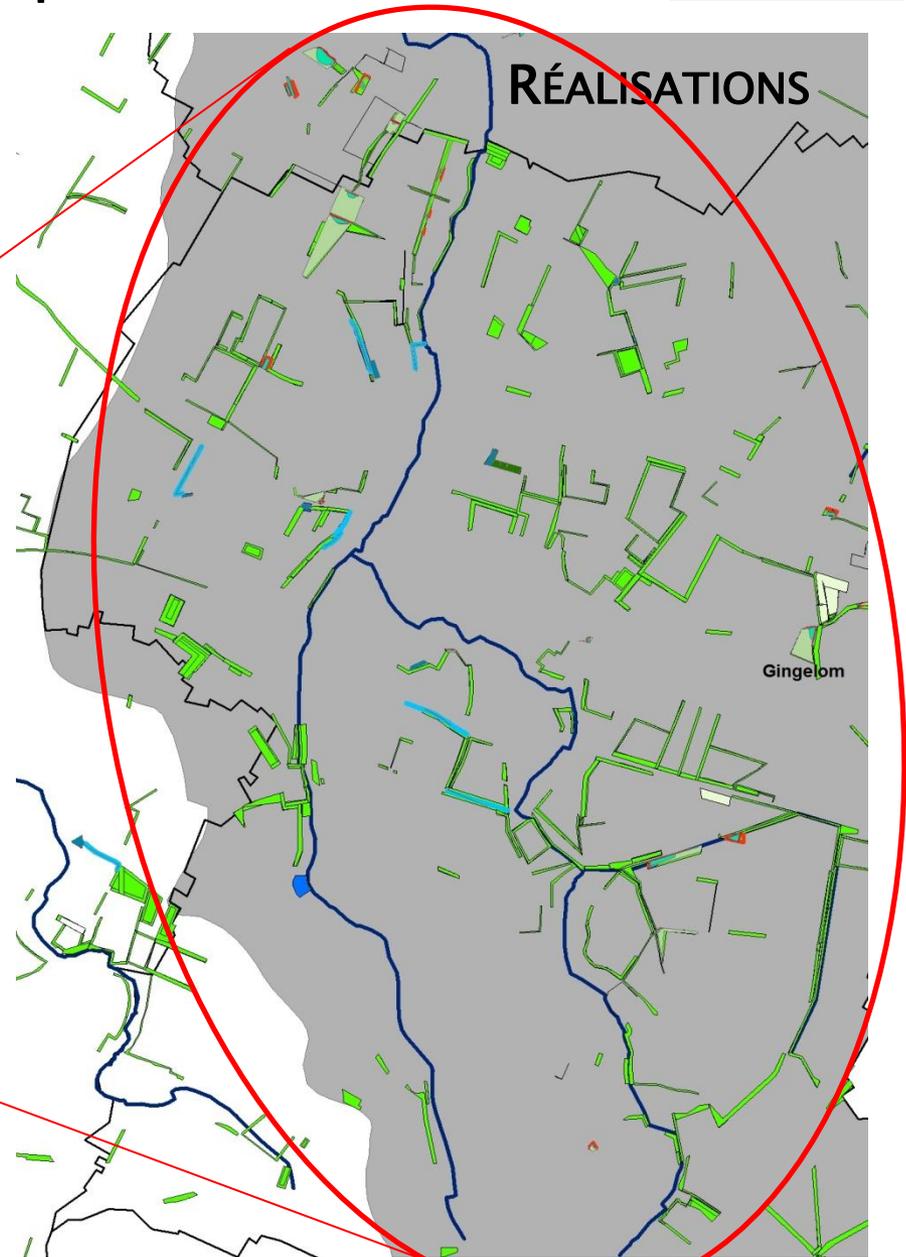
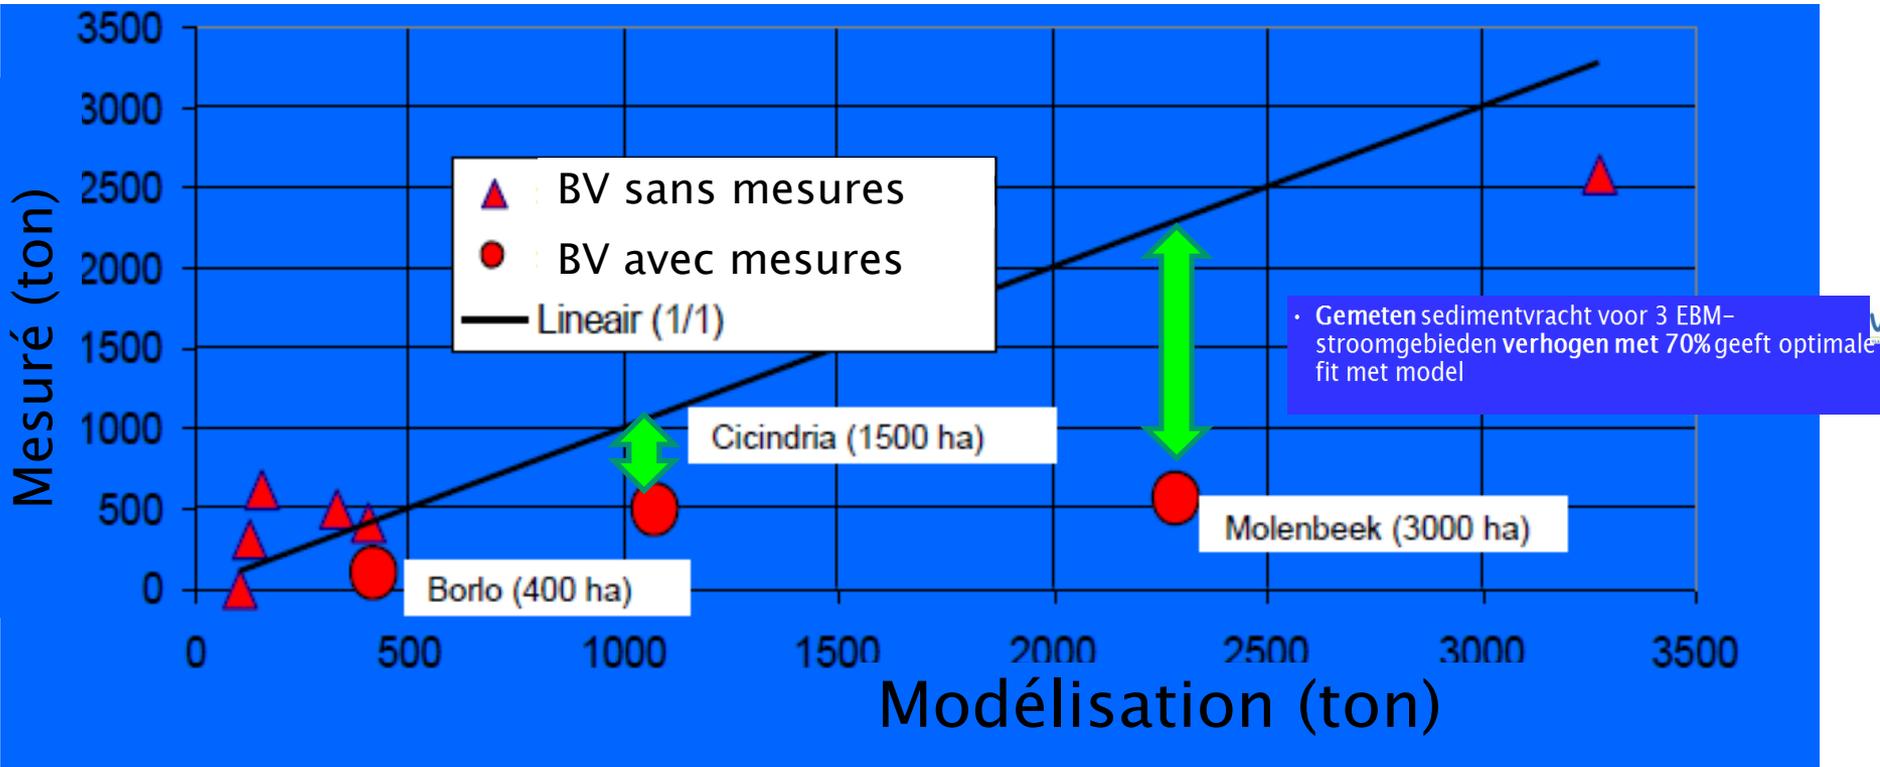
Efficacité réalisations

superficie bassin versant : 3.000 ha

In de gebieden met veel erosiebestrijdingsmaatregelen komt er veel minder modder in de beek terecht dan via computermodellen wordt voorspeld (bron: VMM-operationeel waterbeheer). Onze aanpak werkt !

Indication de fort impact de mesures sur la charge de sédiments dans les cours d'eau
(réduction = +/- 70%)

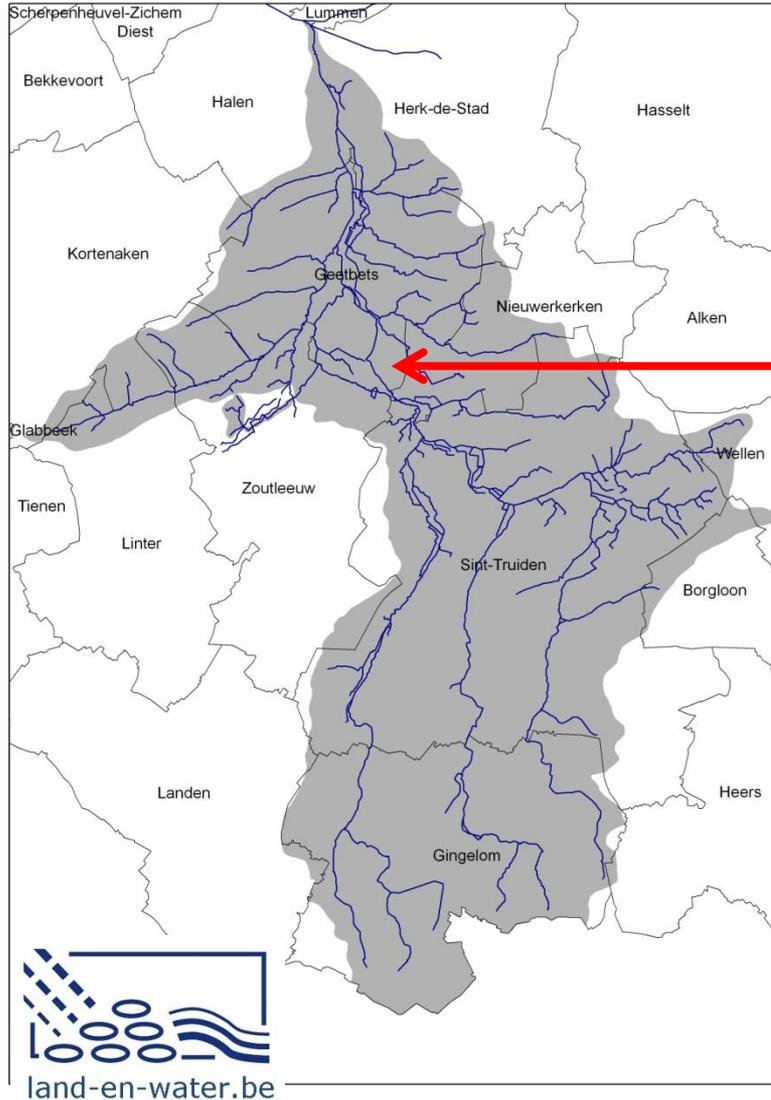
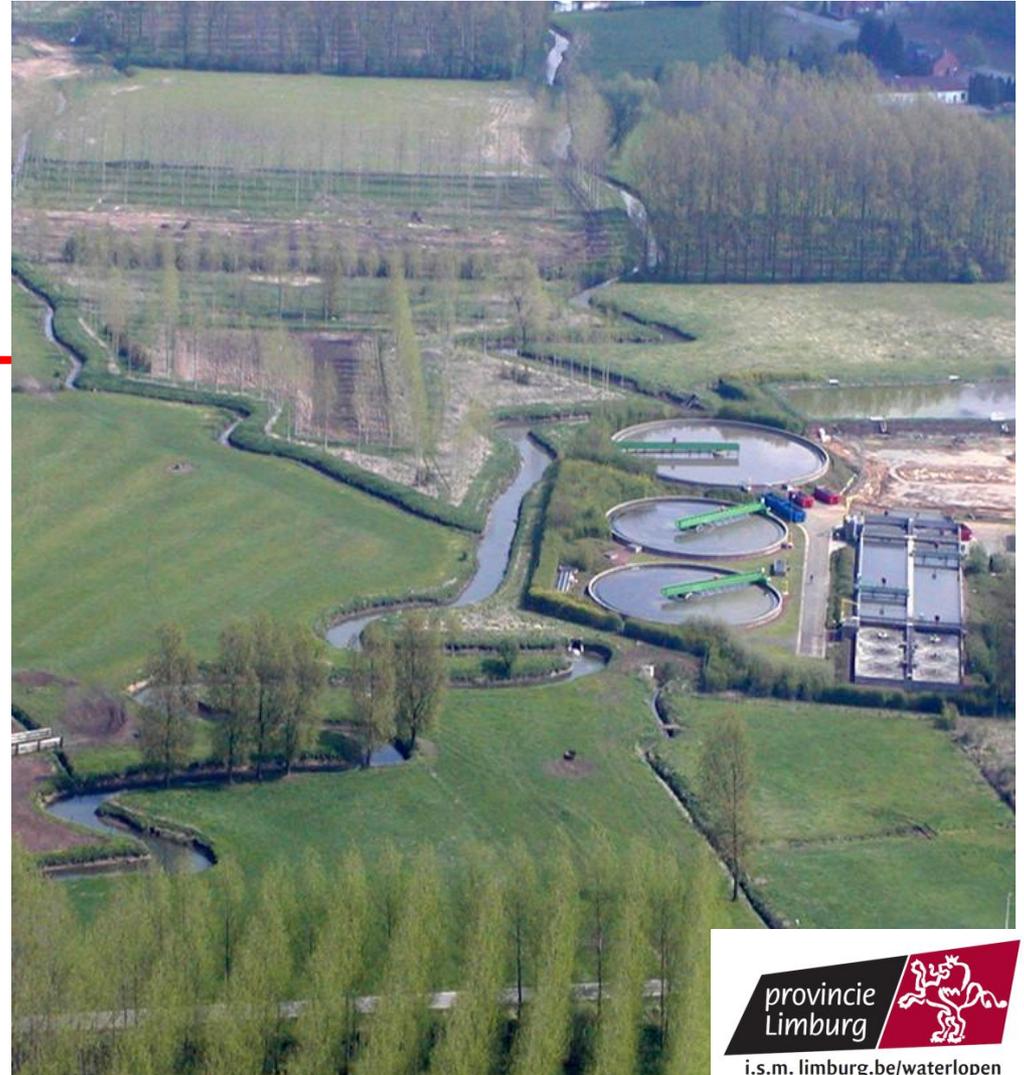
Efficacité réalisations : station d'épuration à St.-Trond

quantité de sédiments qui est capturé dans la station d'épuration
