Verbeterde instroom bufferbekken Leeuwerstraat

Uitgevoerd in het kader van het Erosiebesluit van de Vlaamse Regering

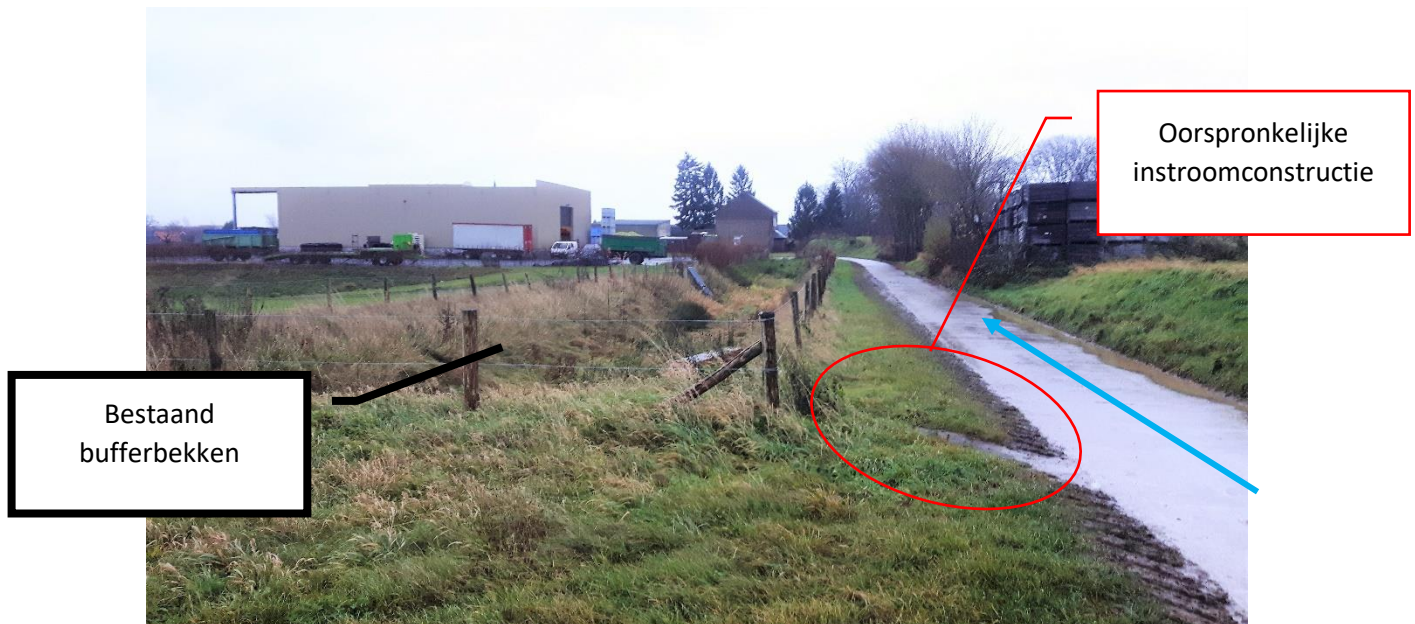
Foto 1: Toestand vóór de aanpassingswerken. Het afleiden van water- en modderstromen van straat naar bufferbekken verloopt niet optimaal.

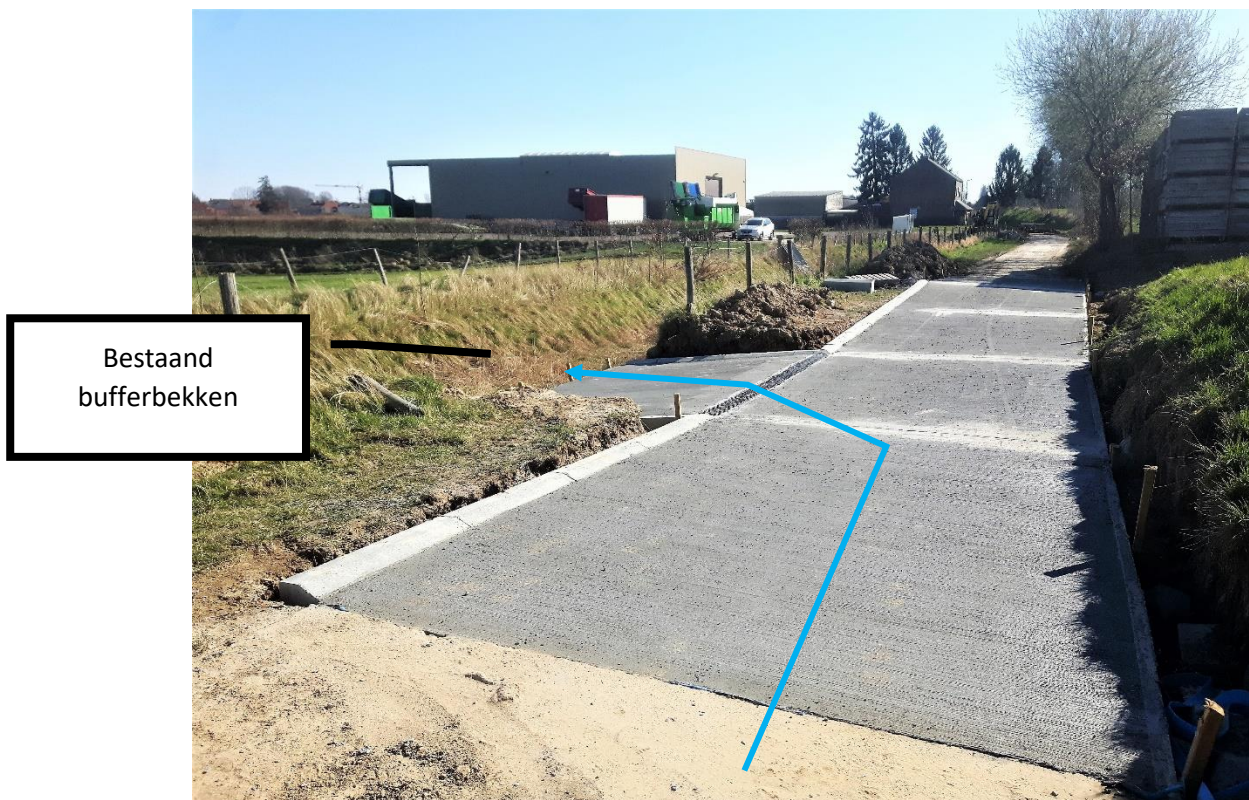
Foto 2 : Een wegaanpassing (wegverlaging én -verhoging) zorgt er voor dat de modderstromen beter worden afgeleid naar het bestaande bufferbekken
