## Water- en modderbufferende wegdempel in Rosmeer (Bilzen)

### 1. Waarom deze maatregel ?

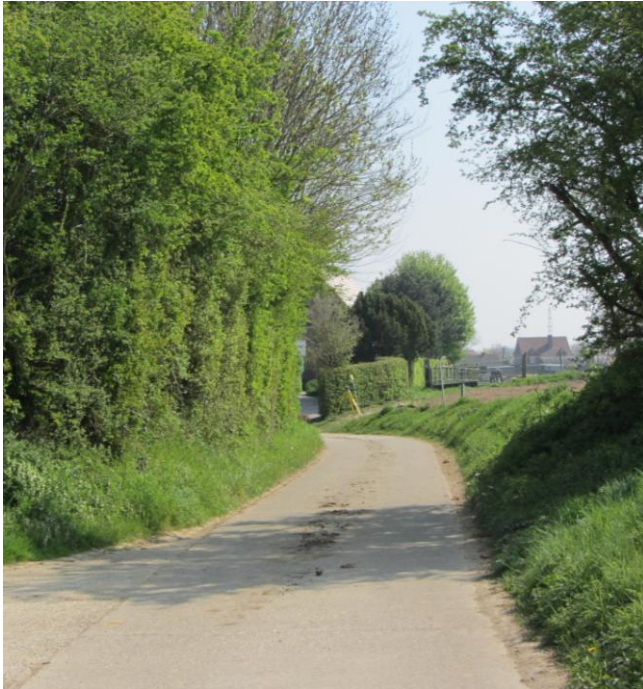
Foto 1 : Bosstraat vóór de werken (zicht afwaarts)

Omdat de onderhandelingen met de betrokken landbouwers (nog) niet tot resultaat geleid hebben en de stad Bilzen niet langer wilde wachten om actie te ondernemen, werden de mogelijkheden onderzocht om op het openbaar domein erosiebestrijdingswerken uit te voeren. Een gedeelte van de Bosstraat is een holle weg die zich uitstekend leent om een water- en modderbufferende wegdrempel aan te leggen (foto's 1 t.e.m. 4). Gelijkaardige drempels in o.a. Riemst en Tongeren hebben al meermaals hun nut bewezen. Niet alleen wordt tijdens hevige onweersbuien het afstromende water tijdelijk gebufferd achter de drempel, maar ook het meegevoerde sediment (modder) wordt door de drempel tegengehouden. De water- en modderbufferende wegdrempel werd aangelegd in het voorjaar van 2017.

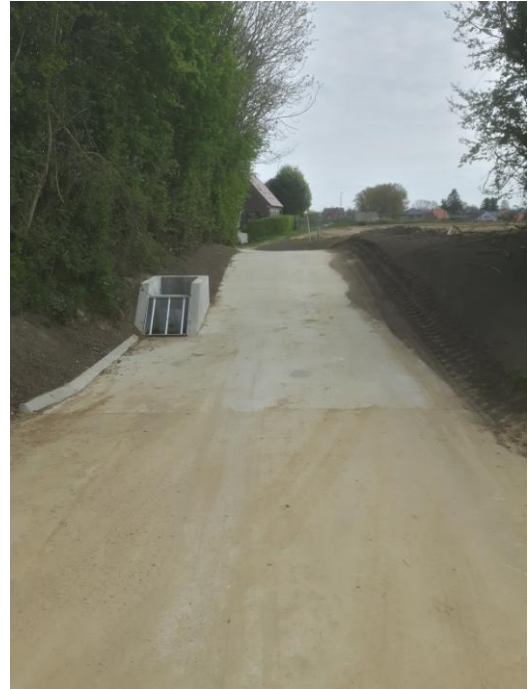
Foto 2 : Bosstraat na de werken (zicht afwaarts)

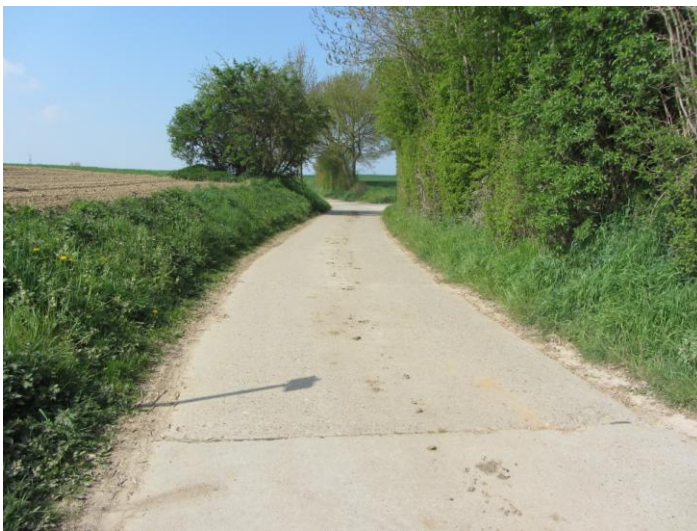
Foto 3 : Bosstraat vóór de werken (zicht opwaarts)

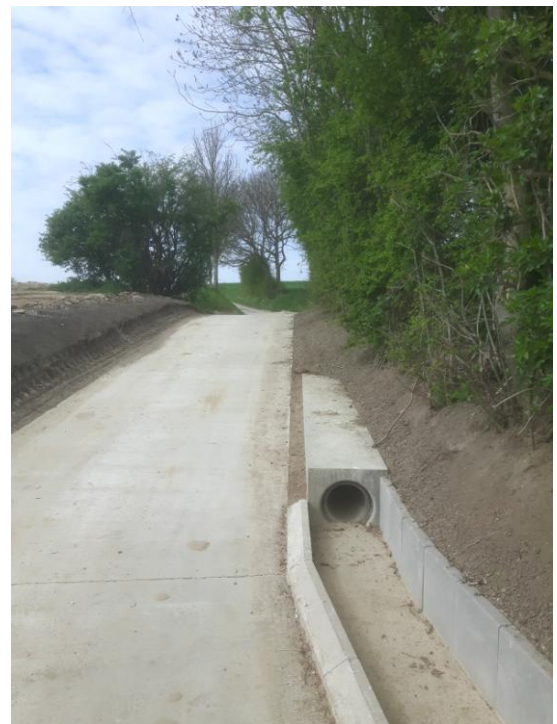
Foto 4 : Bosstraat na de werken (zicht opwaarts)
