Grasbufferzone en hakselhoutdammen in de strijd tegen water-en modderoverlast Luienberg te Bekkevoort

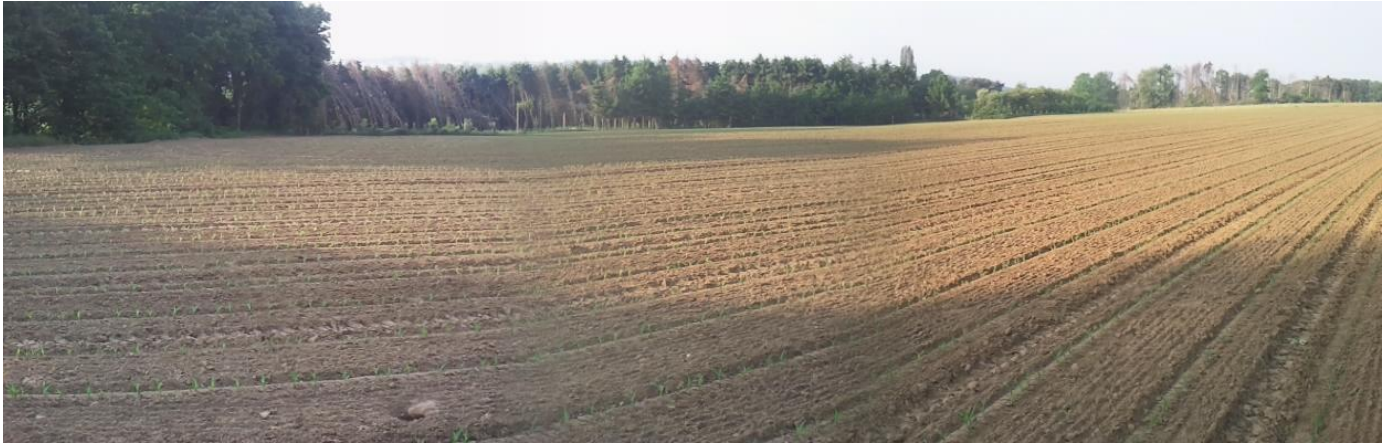
Foto 1 : zicht op erosiegevoelig akkerperceel

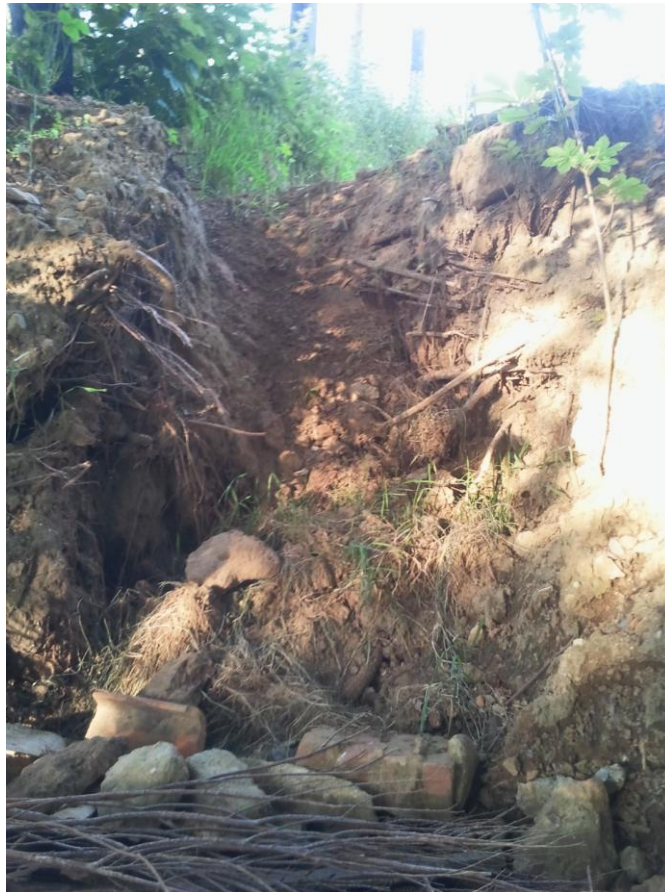
Foto 2 : bermravin in talud van holle weg

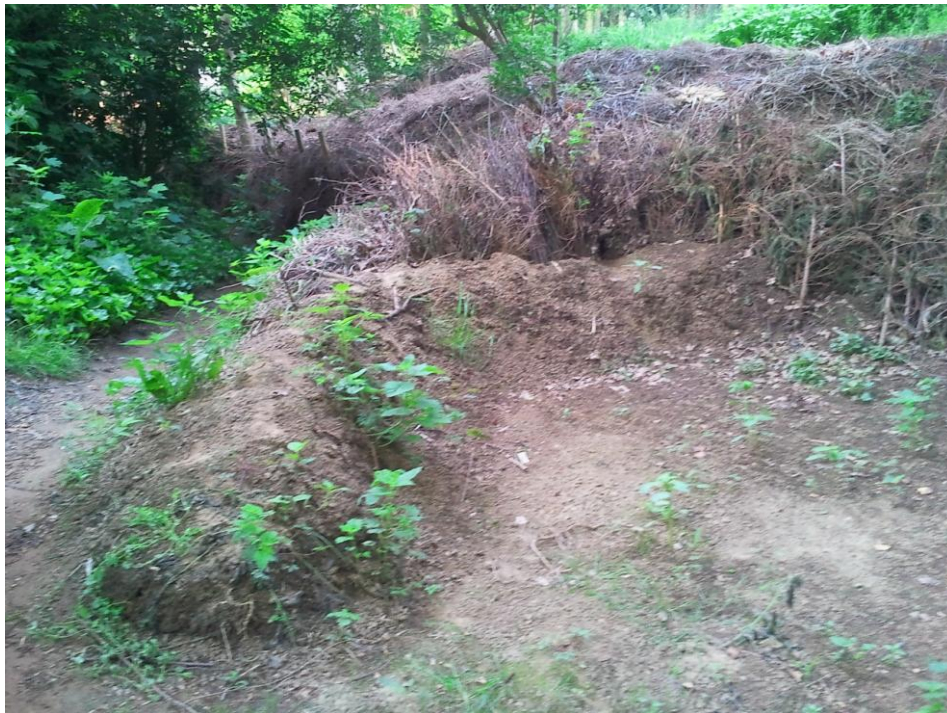
Foto 3 : bestaande 'beschermingsmaatregelen' (walleetje) in holle weg, aangelegd door bewoners

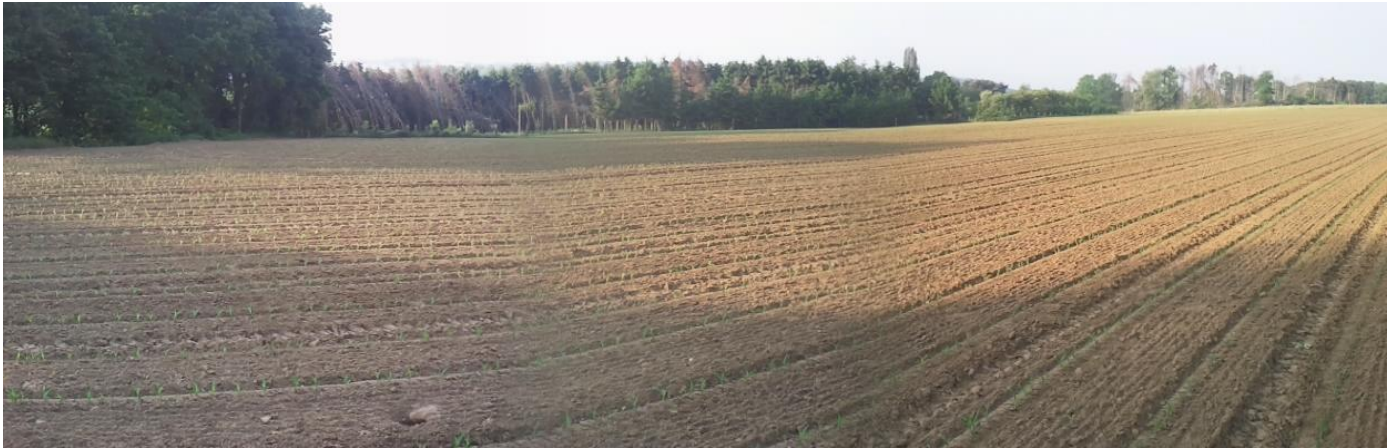
Foto 1 : zicht op perceel (oude toestand)

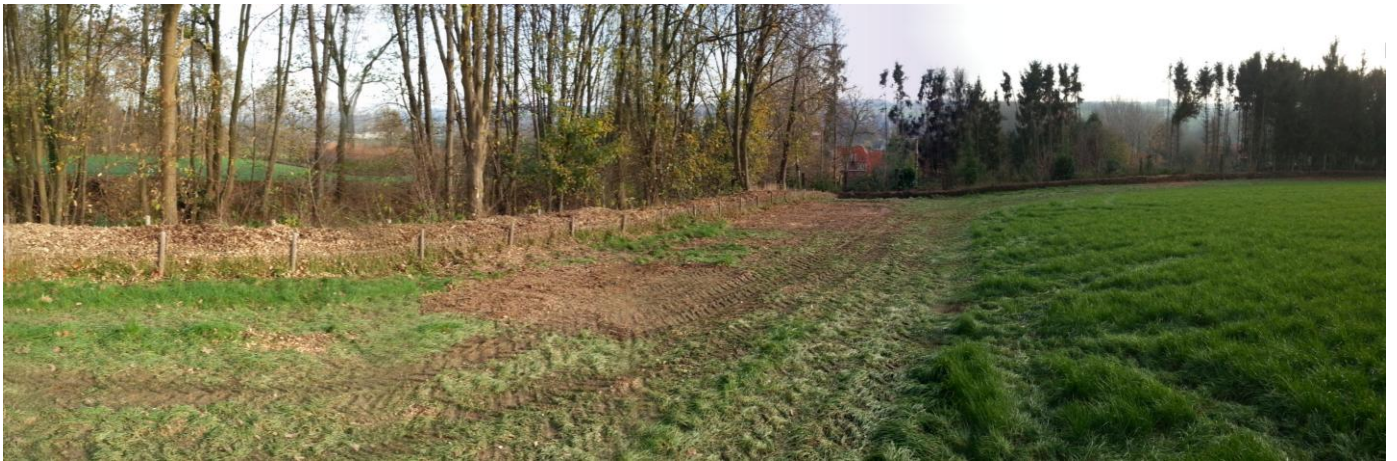
Foto 2 : zicht op perceel (nieuwe toestand)

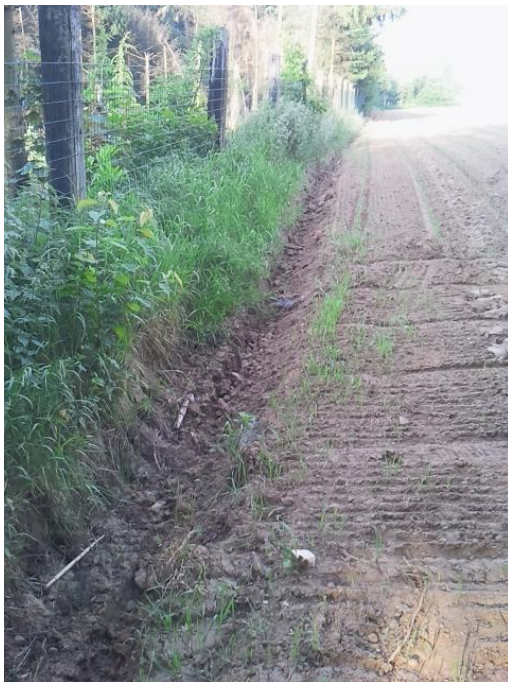
Foto 1 : onderkant perceel voor ingrepen

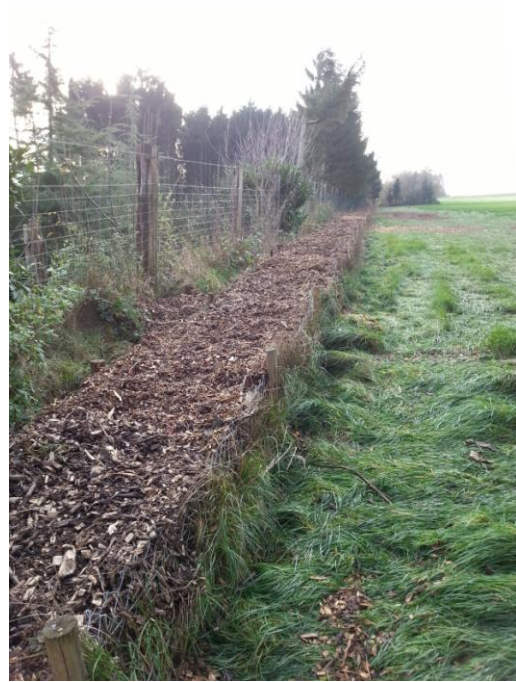
Foto 2 : onderkant perceel na ingrepen (zicht op haxselhoutdam)

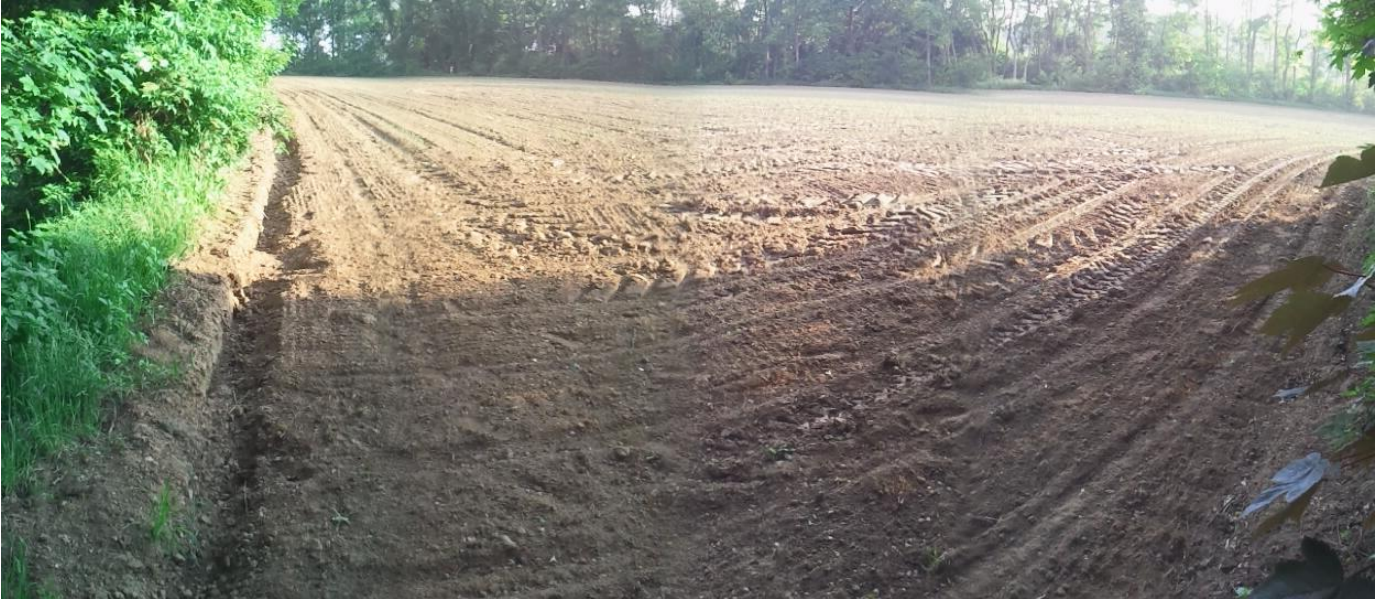
Foto 5 : zicht op onderkant perceel (oude toestand)

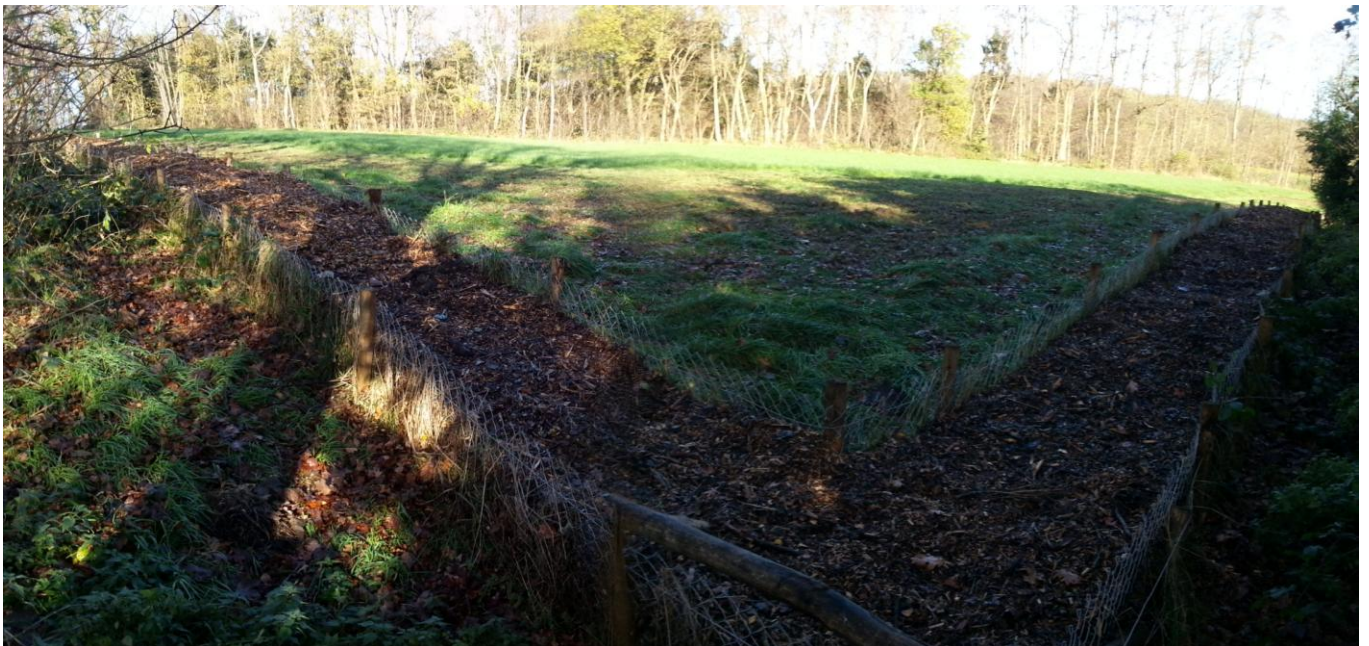
Foto 6 : zicht op hakselhoutdam onderaan perceel (nieuwe toestand)

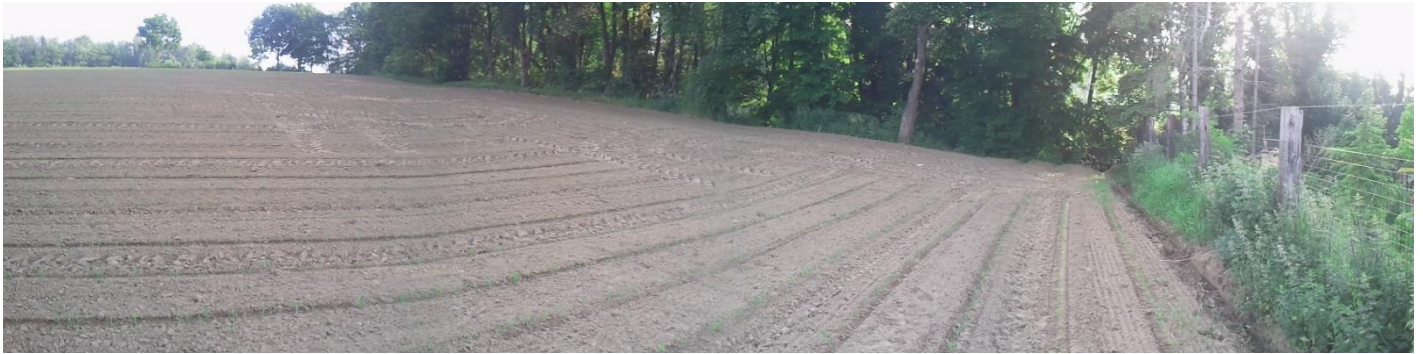
Foto 7 : zicht op grens van akkerperceel met holle weg (oude toestand)

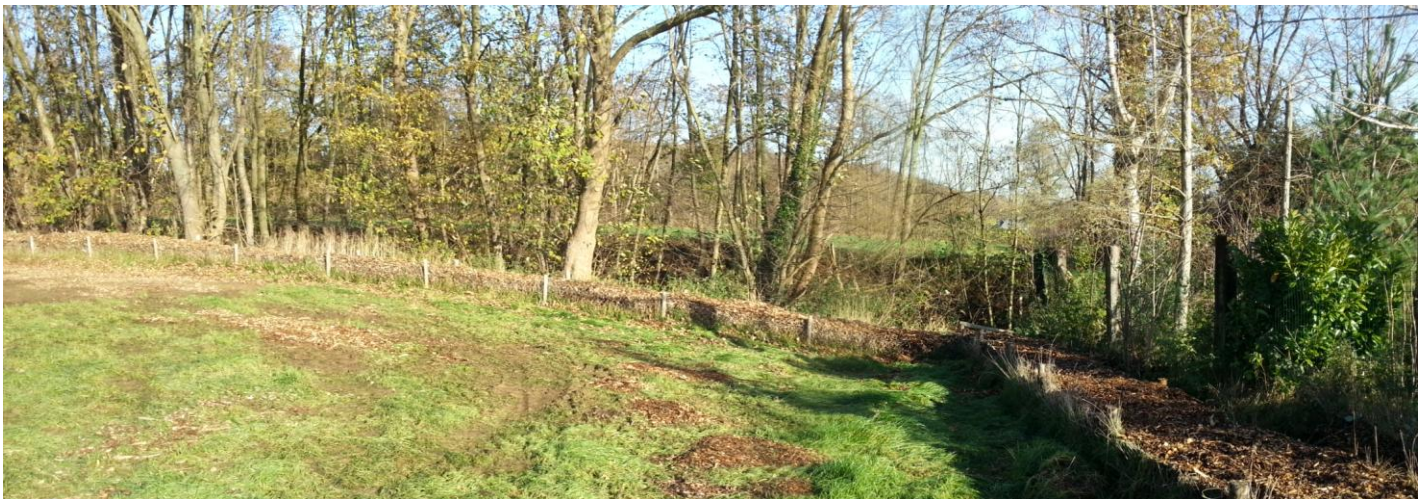
Foto 8 : zicht op grens van perceel met holle weg (nieuwe toestand)
