Modderdrempel in Galgenweg voorkomt overlast in de Truilingenstraat te Muizen (Gingelom)

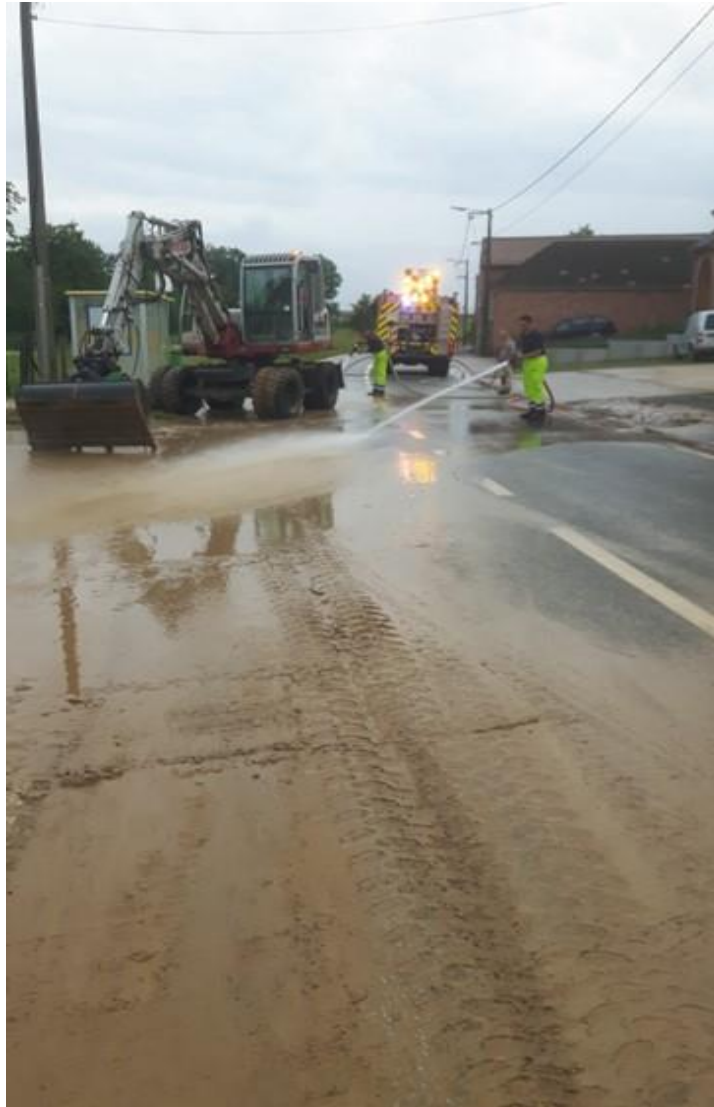
Foto 1

De Truilingenstraat in Muizen (Gingelom) wordt regelmatig geconfronteerd met water- en modderstromen (foto 1). Deze zijn afkomstig vanuit het hoger gelegen landbouwgebied en komen via de Galgenweg in de Truilingenstraat terecht. Hierdoor werden woningen langs de Truilingenstraat het voorbije decennium meermaals met modderoverlast geconfronteerd.

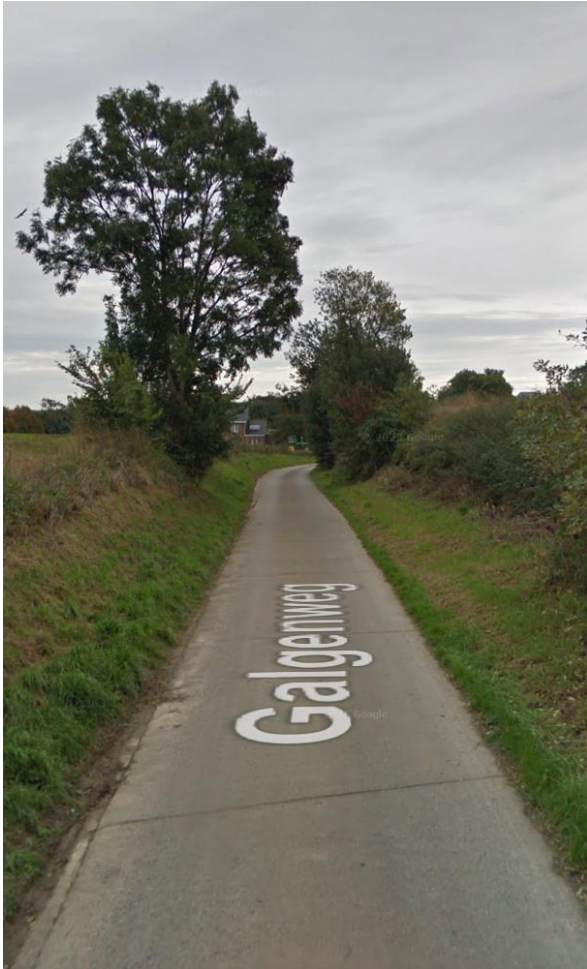
Foto 1 : oorspronkelijke toestand
(kijkend in afwaartse richting)

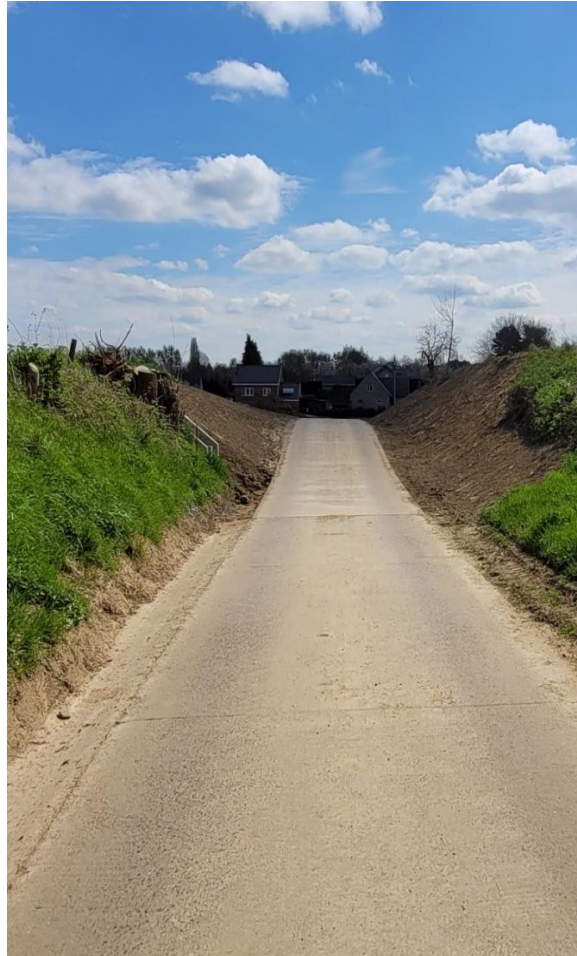
Foto 2 : toestand na aanleg van wegdrempel
(kijkend in afwaartse richting)

Bij de landbouwers van de akkerpercelen waar de modder vandaan komt, is er helaas geen bereidheid voor het uitvoeren van erosiebestrijdingsmaatregelen. Daarom heeft de gemeente Gingelom in de Galgenweg (gemeenteweg = openbaar domein) een **modderdrempel** aangelegd. Deze modderdrempel werd in 2023 aangelegd en heeft ondertussen al meerdere keren zijn nut bewezen. In periode mei 2023-september 2024 werd maar liefst ruim 75 ton modder opgevangen en werden straat, woningen en grachten zo gevrijwaard van modderoverlast !

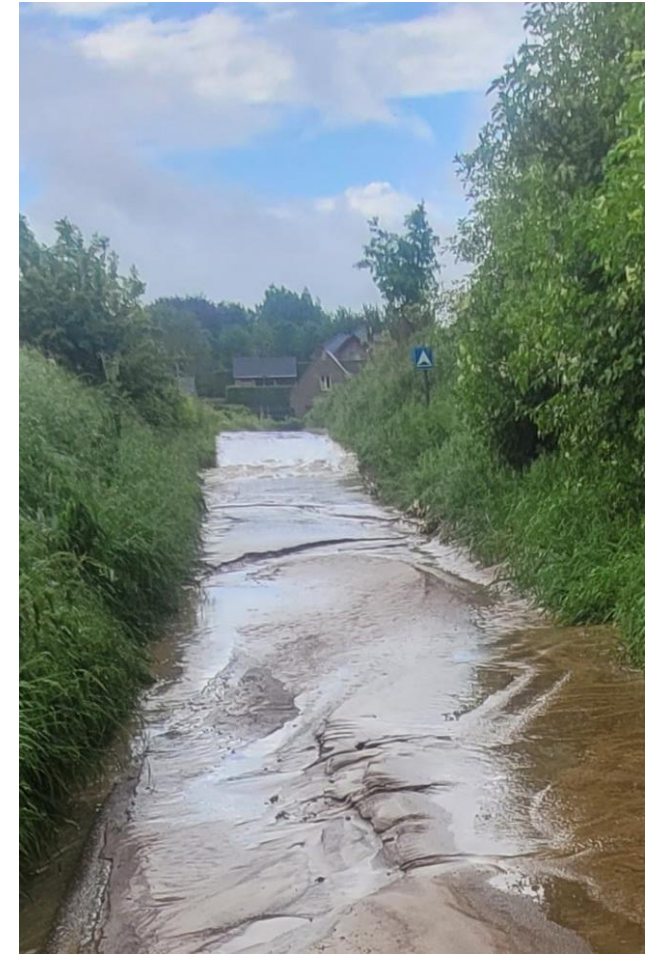
Foto 3 : toestand na onweer, enorme modderbrij
opwaarts van drempel
(kijkend in afwaartse richting)

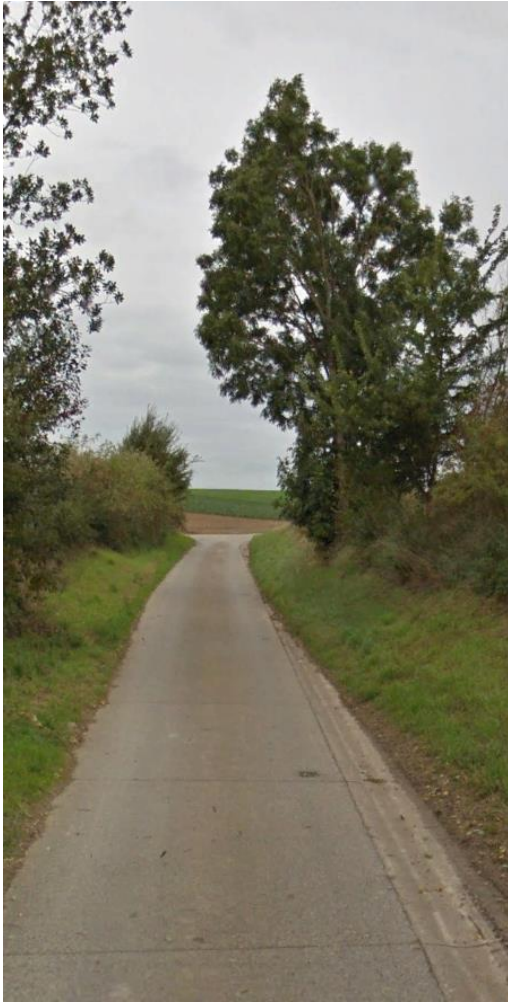
Foto 4 : oorspronkelijke toestand
(kijkend in opwaartse richting)

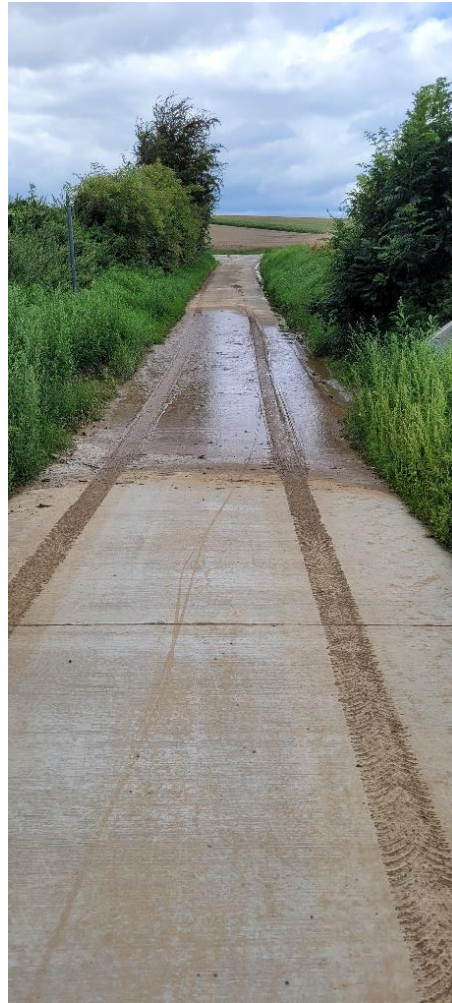
Foto 5 : toestand na aanleg drempel
(kijkend in opwaartse richting)

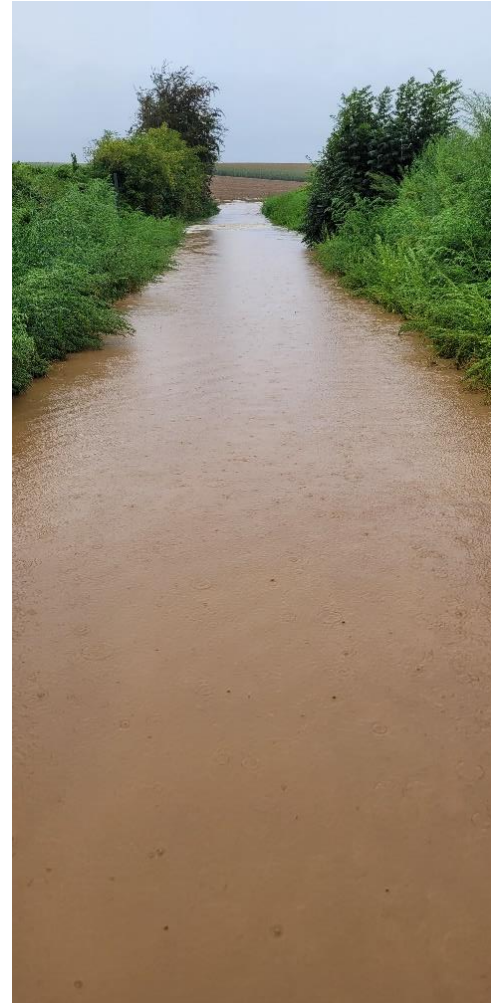
Foto 6 : toestand tijdens onweer,
buffering modderwater

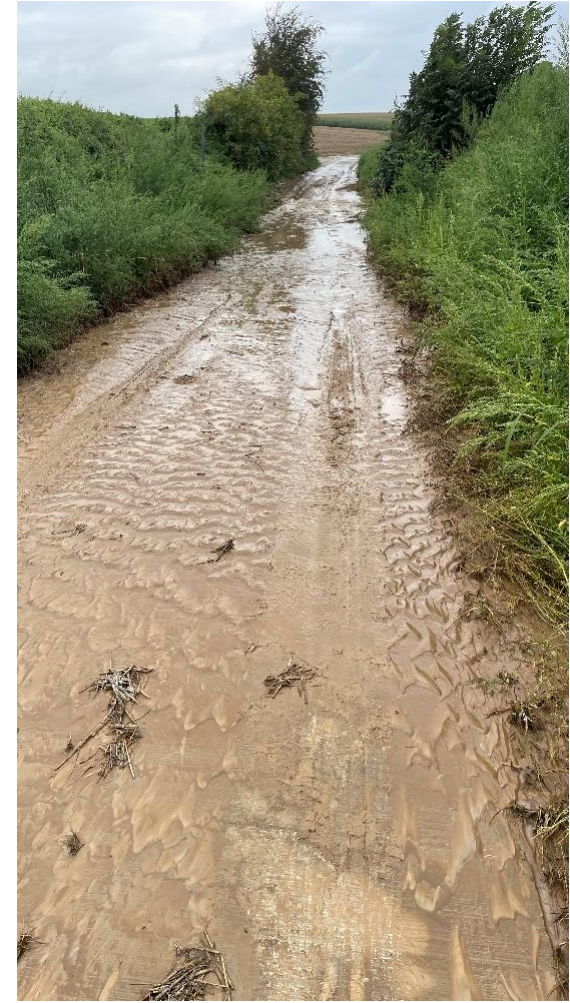
Foto 7 : na onweer, enorme modderbrij blijft
achter (kijkend in opwaartse richting)

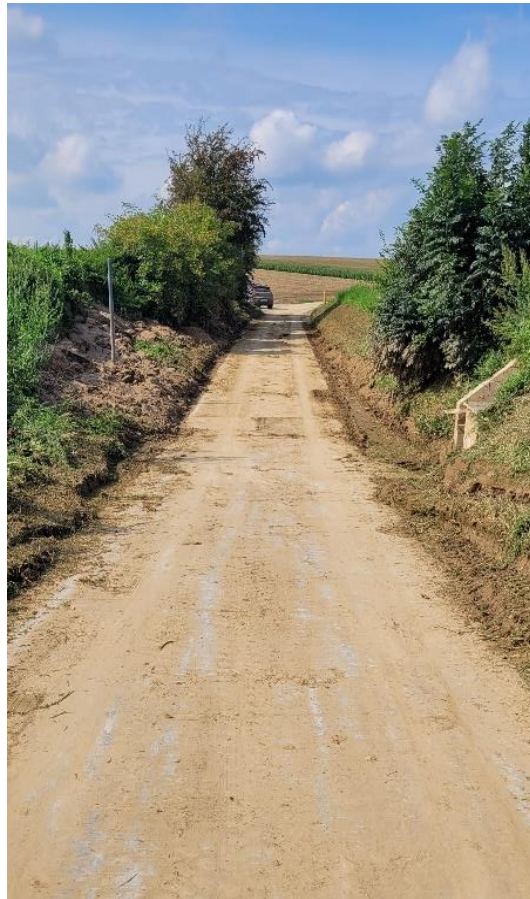
Foto 8 : modderbrij verwijderd na onweer
(kijkend in opwaartse richting)

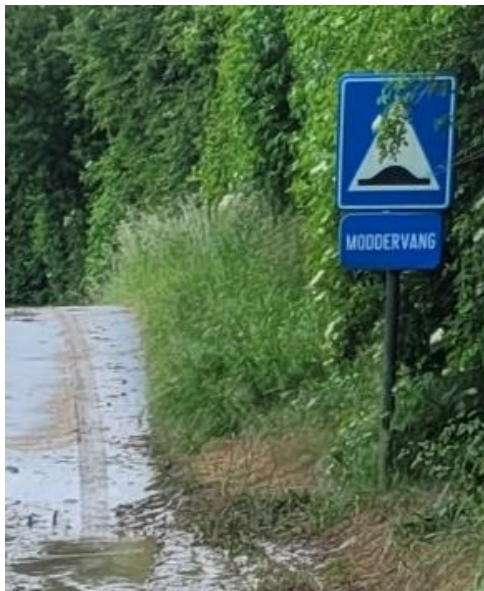
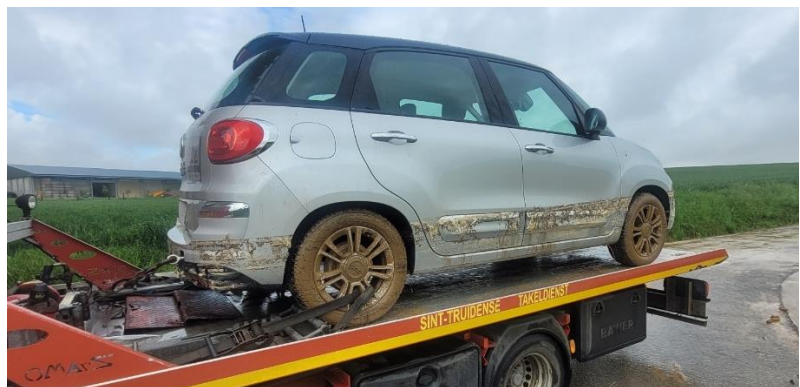
Foto 9 en 10 : duidelijke signalisatie is nodig want anders rijden wagens zich vast in modderbrij....
